# **Plano de Ação de Emergência PAE**

## **Barragem B Seção I**

**MOSAIC FERTILIZANTES P&K Ltda.**

Patos de Minas - MG

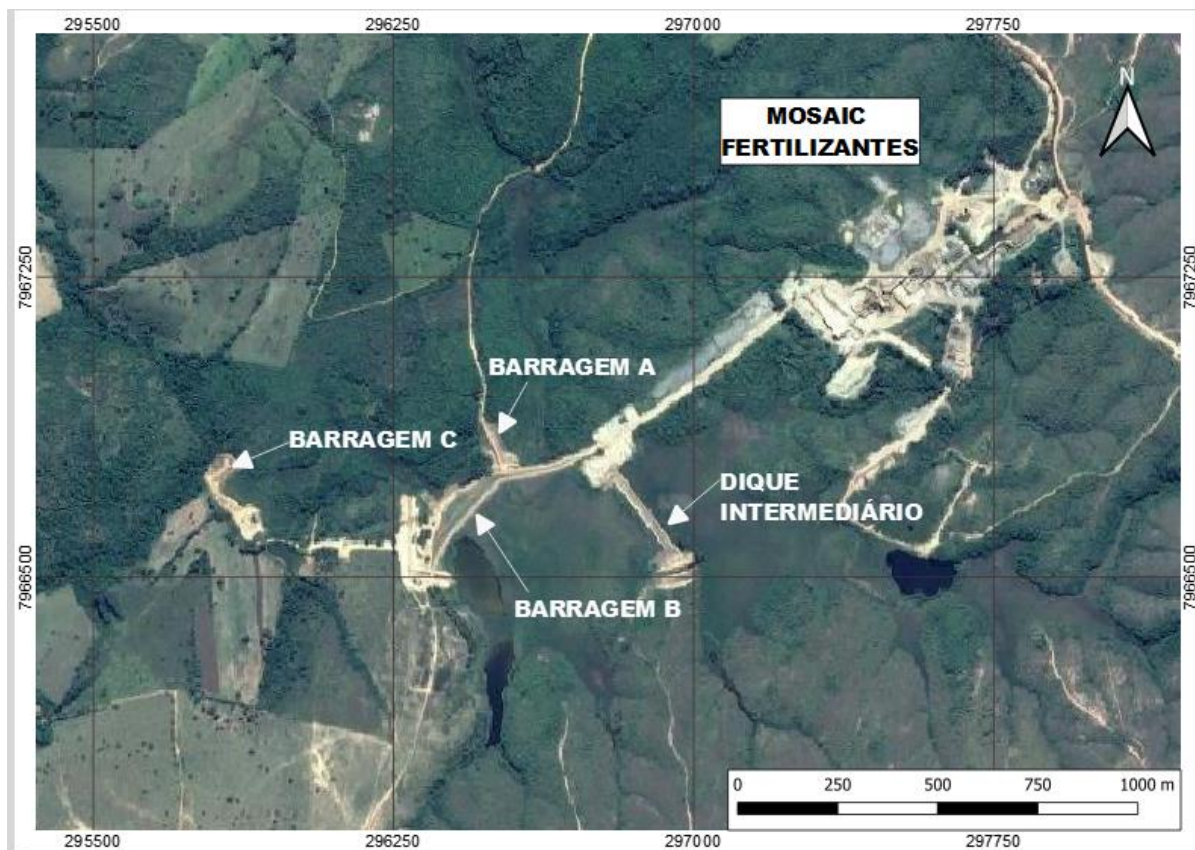
**Figura 3.1 - Localização da Barragem B na Unidade de Patos de Minas.**

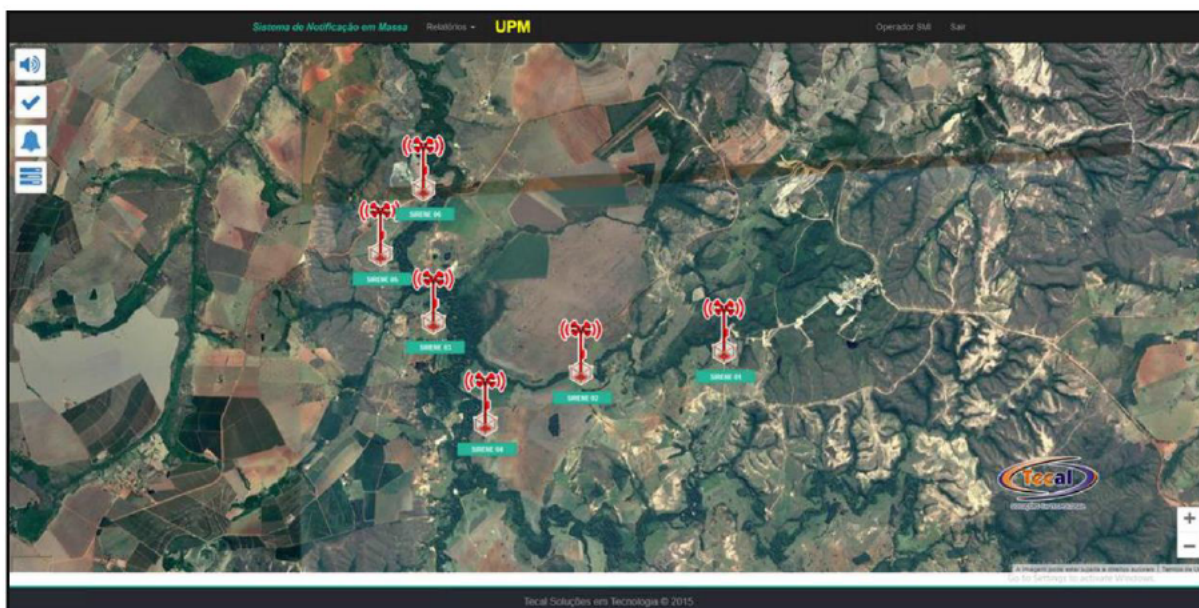
**Figura 8.1 - Posição das sirenes que atendem à Unidade de Patos de Minas**

Resumidamente, para efetuar ativação de uma sirene, o operador da sala de monitoramento irá acessar a interface do *software*, e clicar na aba Sistema de Notificação em Massa.

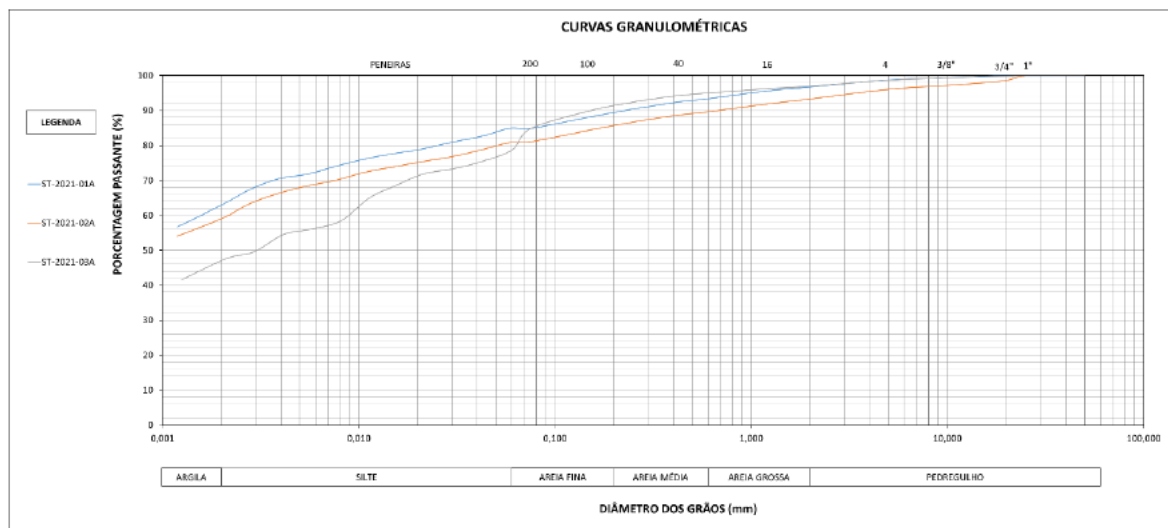
**Figura 10.1 - Curva granulométrica das três amostras do maciço da barragem A**

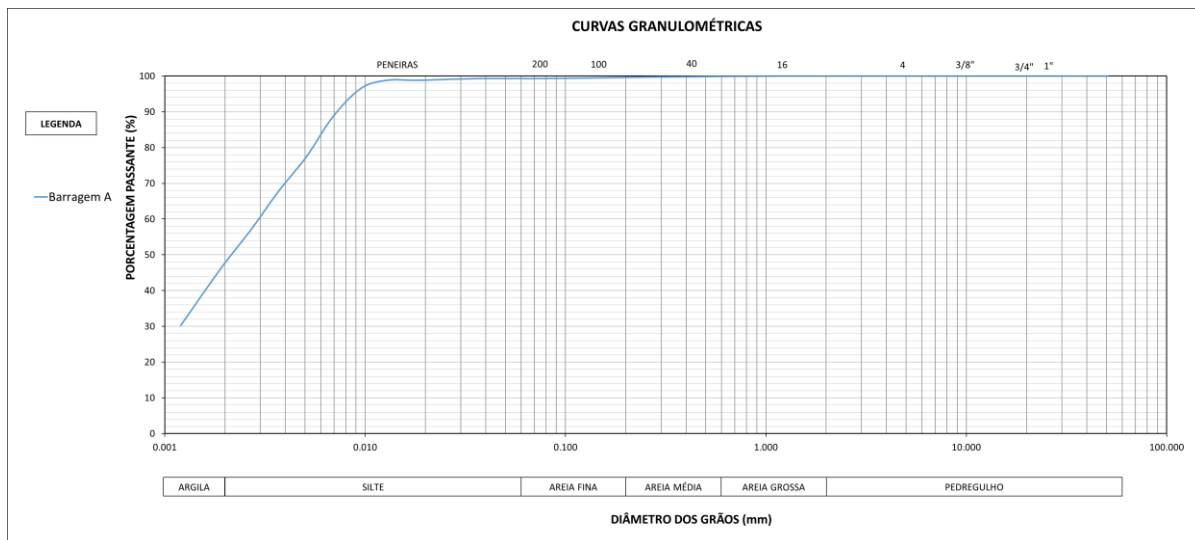
**Figura 10.2 - Curva granulométrica de amostra do rejeito da Barragem A**

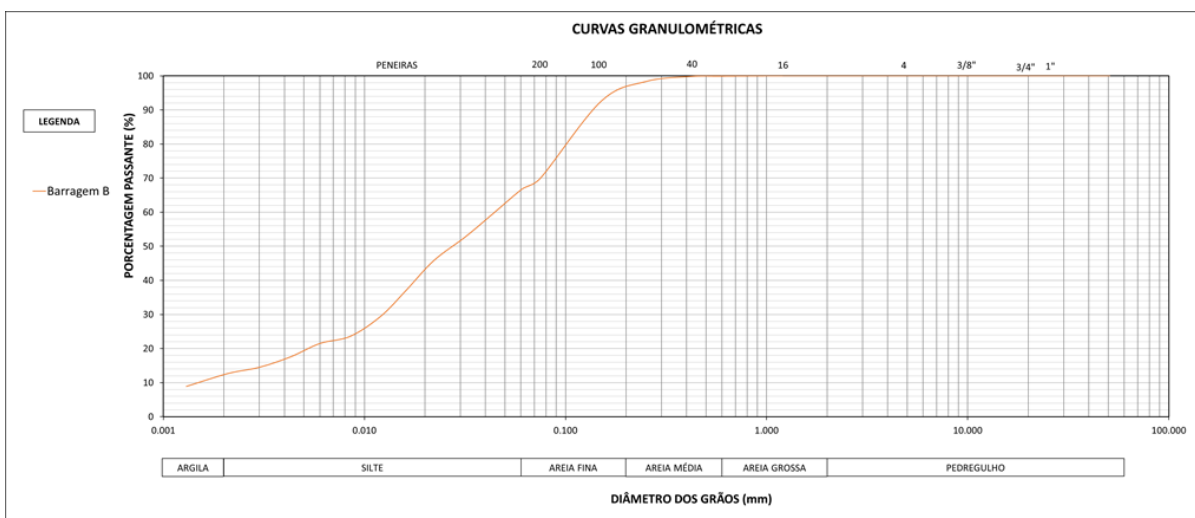
**Figura 10.3 - Curva granulométrica de amostra do rejeito da Barragem B**

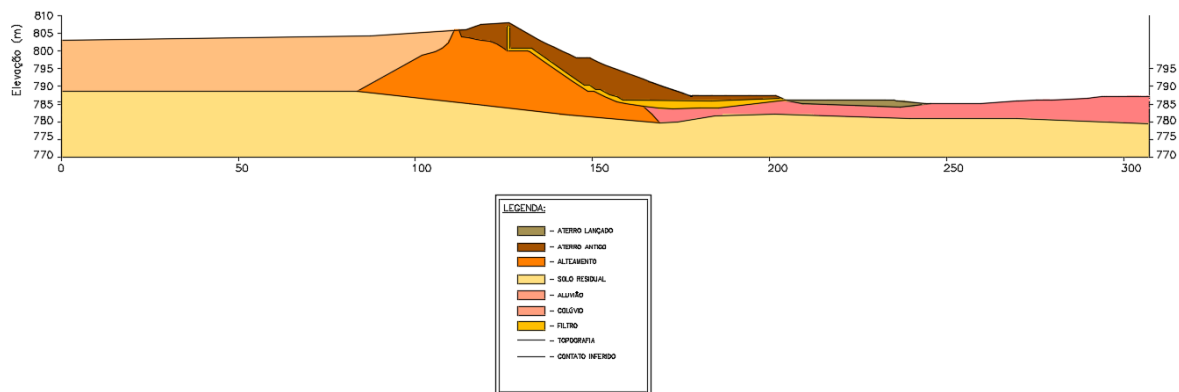
**Figura 10.4 - Seção típica da Barragem B (documento de nº WA00821005-1-GT-RTE-0003).**

O desenho esquemático da ocupação dos reservatórios das Barragens são apresentados nas Figura 10.4, Figura 10.5 e Figura 10.6.

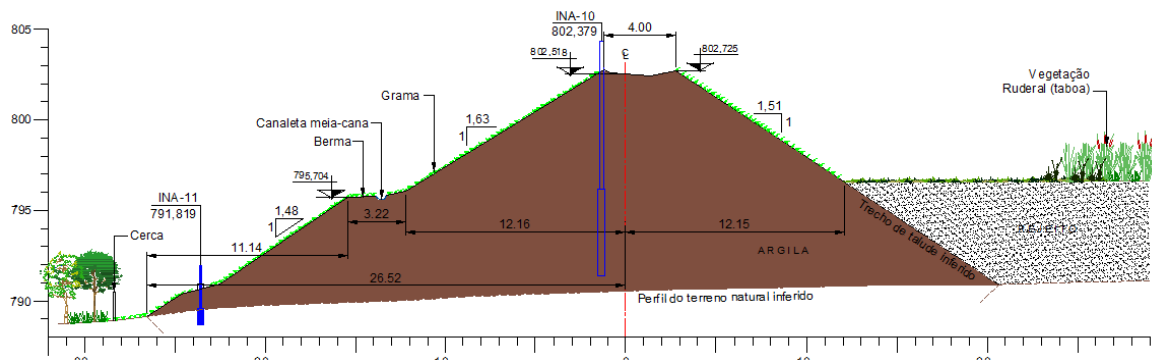
**Figura 10.5 - Seção típica da Barragem A (documento de nº WA00821005-1-GT-RTE-0003).**

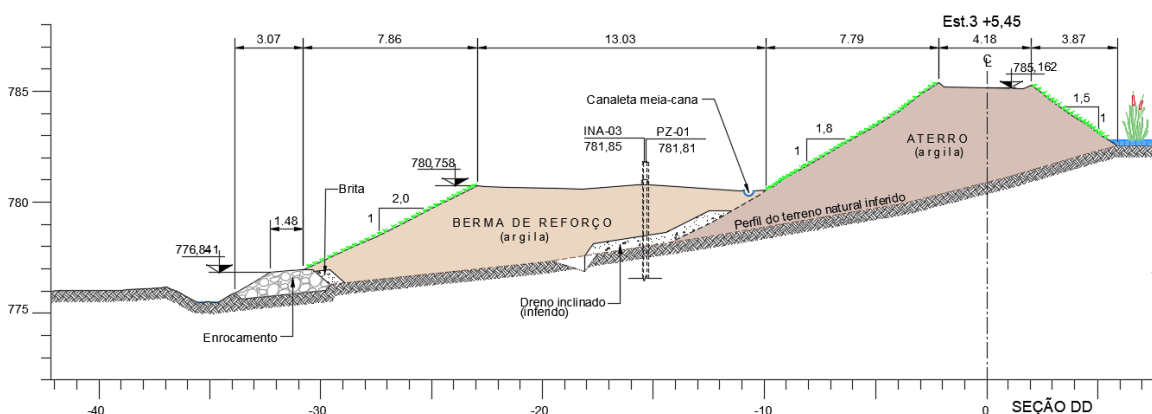
**Figura 10.6 - Seção típica da Barragem C (documento de nº WA00821005-1-GT-RTE-0003).**

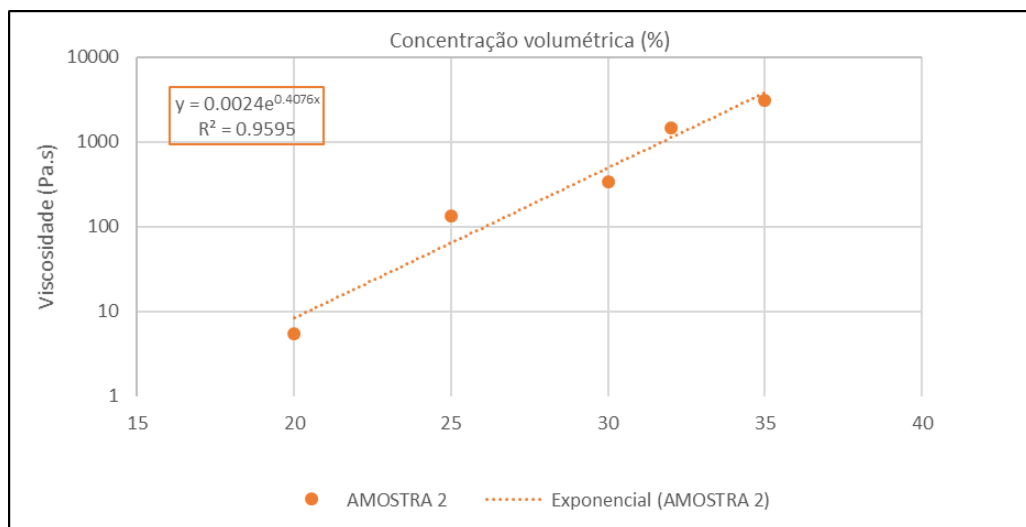
**Figura 10.7 - Curva reológica viscosidade X Cv**

Conforme demonstrado no supracitado relatório do estudo de ruptura hipotética, a partir do resultado dos ensaios reológicos, foi possível montar as curvas reológicas de viscosidade e de tensão ao escoamento, como apresentado na Figura 10.7 e Figura 10.8, respectivamente.

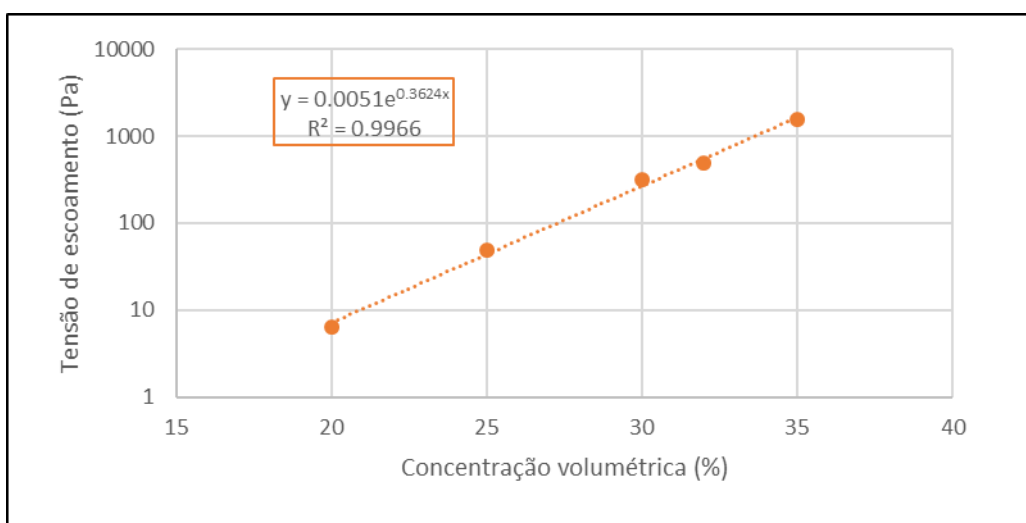
**Figura 10.8 - Curva reológica tensão de escoamento X Cv**

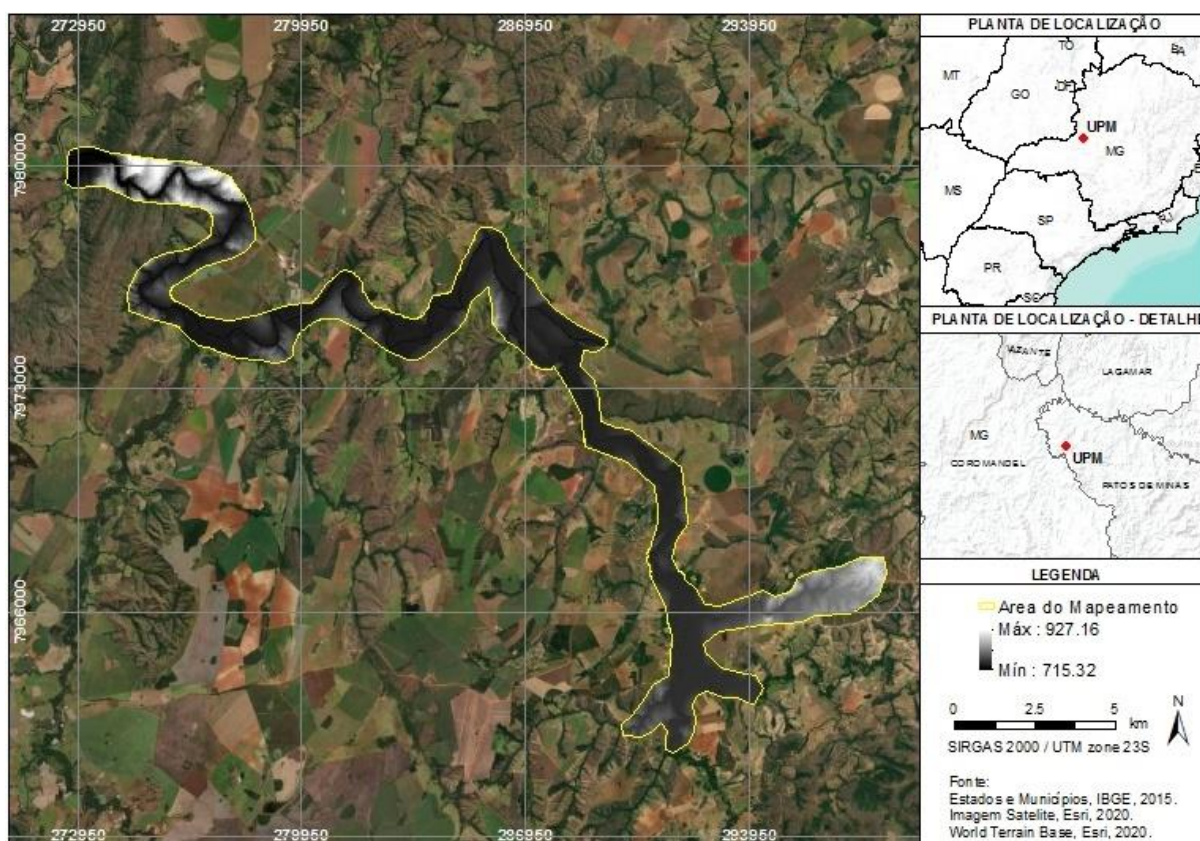
**Figura 10.9 - Modelo Digital de Terreno.**

1. Nuvem de pontos Classificada (.las);
2. Modelo Digital de Terreno (.tif) – Figura 10.9;
3. Curvas de Nível (.dwg).
4. Relatório de processamento dos dados (.pdf)

Conforme o relatório técnico do levantamento aerofotogramétrico, perfilamento a laser (LiDAR) e seções batimétricas para estudo de *dam break*, elaborado pela ERG Engenharia em janeiro de 2022, foi obtido um Padrão de Exatidão Cartográfica (PEC) categorizado em “Classe A” na resolução espacial de 1 m.

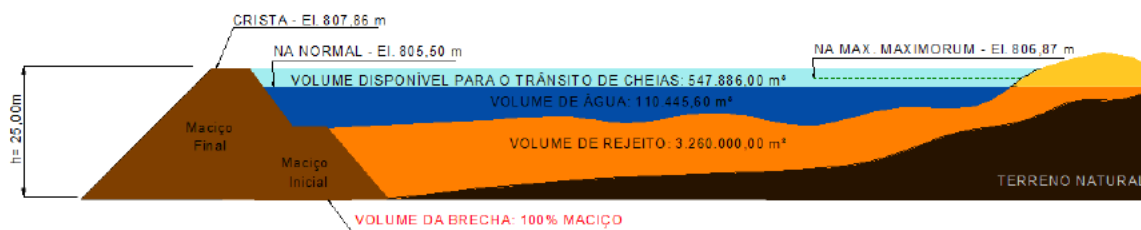
**Figura 10.10 - Croqui esquemático do reservatório da Barragem B.**

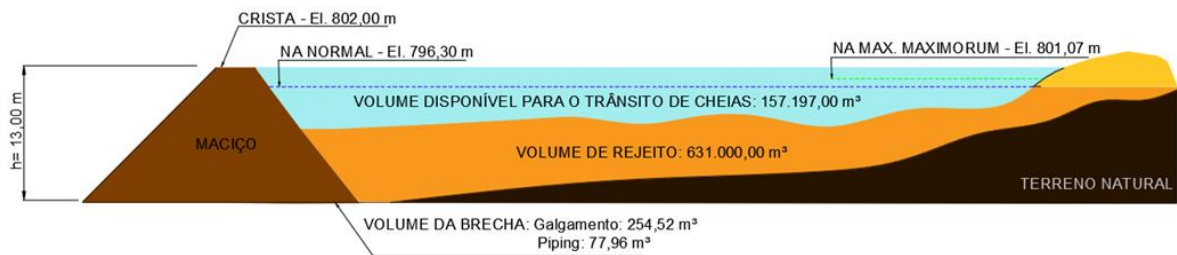
**Figura 10.11 - Croqui esquemático do reservatório da Barragem A, no evento de ruptura hipotética.**

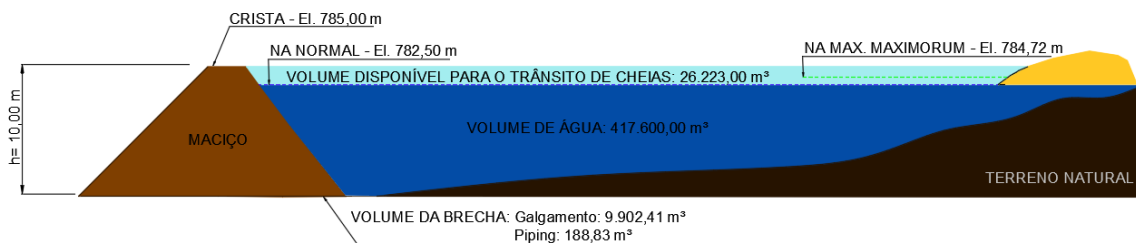
**Figura 10.12 - Croqui esquemático do reservatório da Barragem C, no evento de ruptura hipotética.**

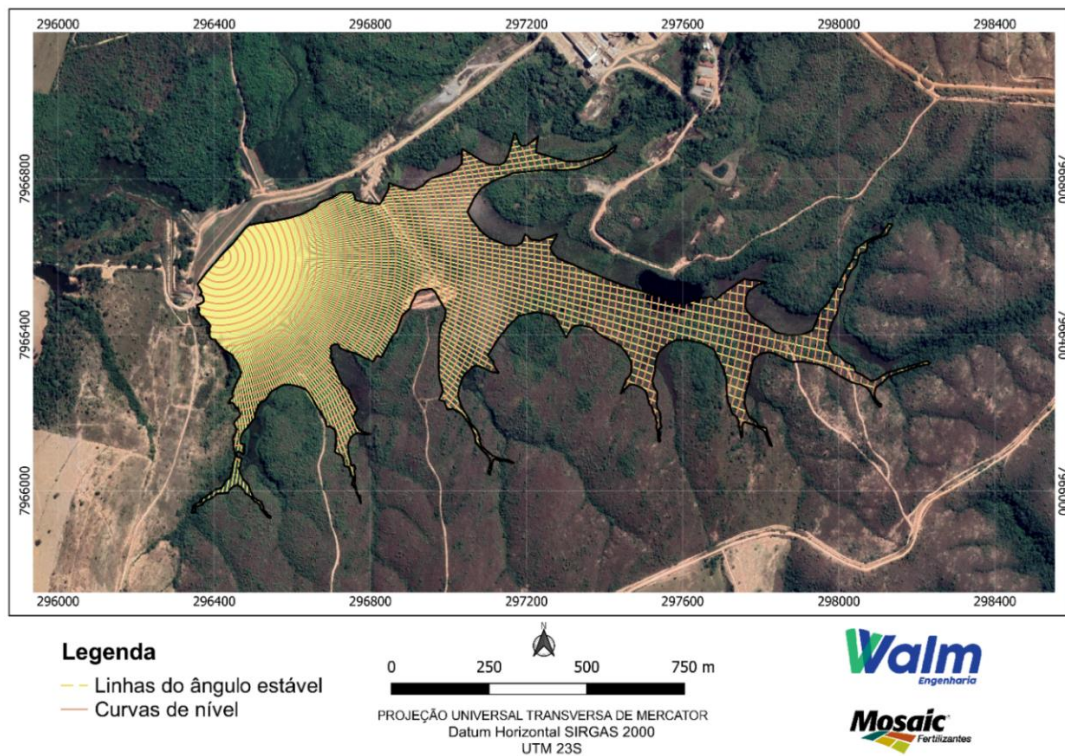
**Figura 10.13 - Parcela de rejeito mobilizado – Barragem B.**

Utilizou-se como premissa o escoamento total da água livre presente no reservatório, acima da cota de assoreamento do mesmo e parte do volume de rejeito armazenado no reservatório no momento da ruptura. Dessa forma, a composição dos volumes de rejeito mobilizado das Barragens B e A, são ilustradas no Quadro 10.7.

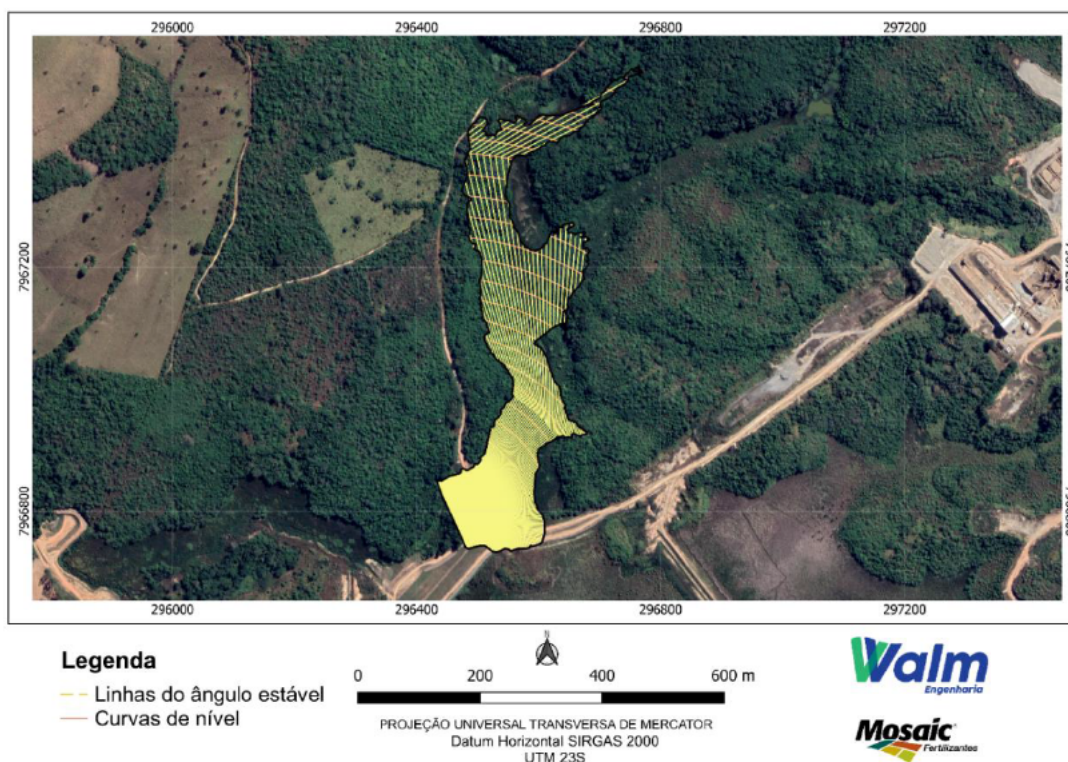
**Figura 10.14 - Parcela de rejeito mobilizado – Barragem A.**

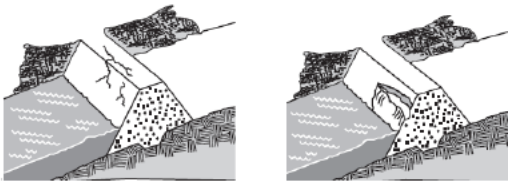
| Existência de trincas, abatimentos ou escorregamentos, com potencial de comprometimento da segurança da estrutura (deformações e recalques). | | |
| | 1. Diminuição da resistência do maciço;<br>2. Diminuição do Fator de Segurança;<br>3. Redução da seção transversal e instabilização do maciço;<br>4. Evolução para ruptura do barramento, se não tratado adequadamente. | |

| 1. Implementar fluxo de notificação interno e externo para NE-1;<br>2. Inspecionar cuidadosamente o local onde se observaram trincas, deformações ou recalques, registrar a localização, comprimento, profundidade, alinhamento e outros aspectos físicos pertinentes.<br>3. Avaliação pelo Engenheiro Geotécnico e/ou equipe responsável pela barragem, para identificar a causa do problema e subsidiar a tomada de decisão sobre qual a metodologia utilizar para solucioná-lo;<br>3.1. Caso se verifique a ocorrência de trincas, realizar correção da trinca de modo eficiente utilizando técnicas de construção adequadas, conforme orientação da equipe de segurança da barragem (selar trinca contra infiltração e escoamento superficial);<br>3.2. Se for constatada deformações e recalques realizar os reparos e/ou correção da geometria utilizando técnicas de construção e materiais adequados, conforme orientação da Equipe de Segurança;<br>4. Monitorar as ações corretivas de modo a avaliar sua eficiência. | | |

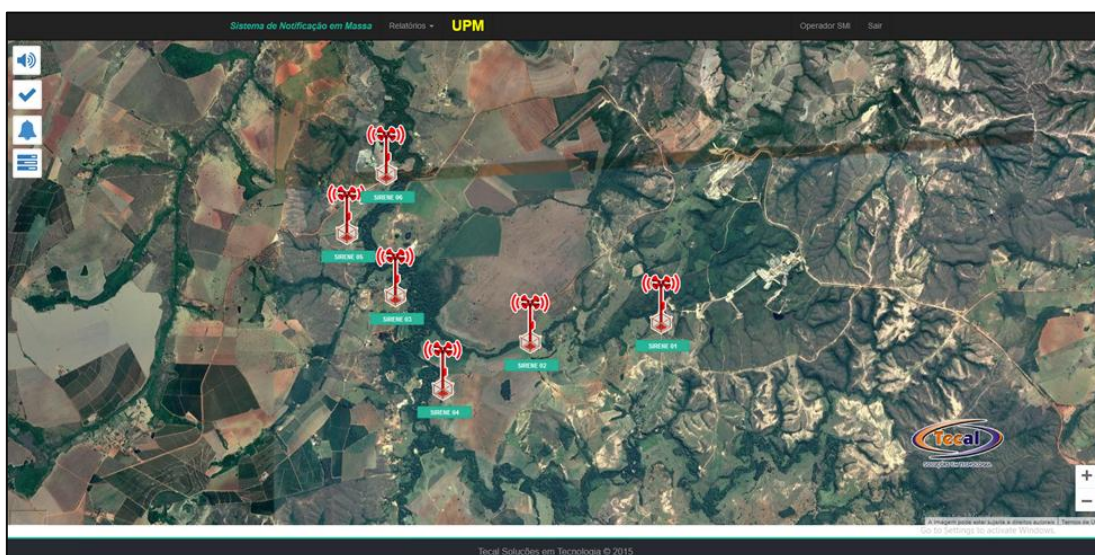
**Figura 4-13 - Sistema supervisorio das 6 sirenes de Patos de Minas**  
**Fonte: WA066210001-1-RH-RTE-0146– Revisão 2**

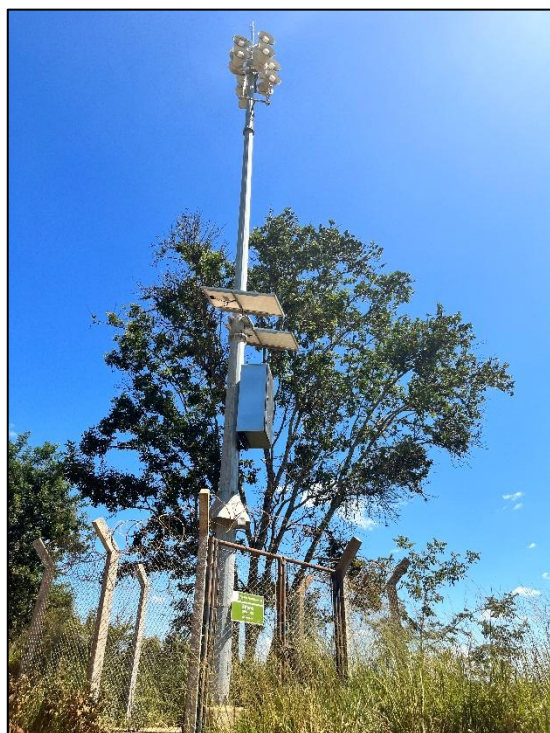
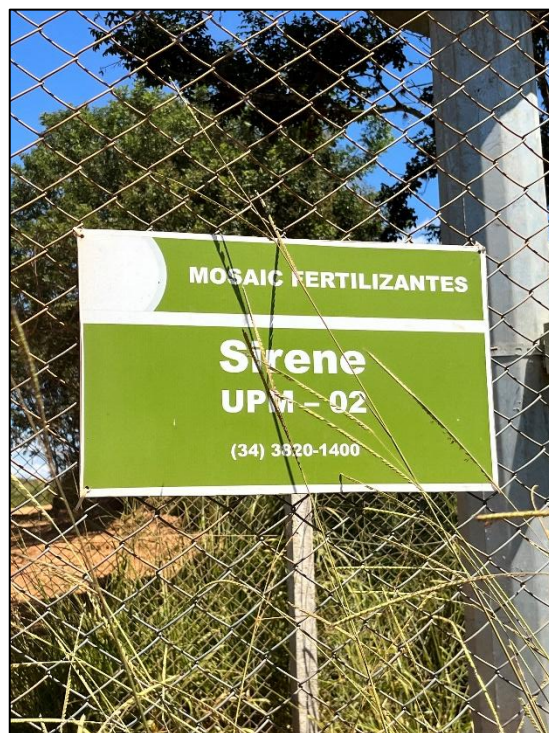
**Figura 4-14 - Torre de sirene da UPM**

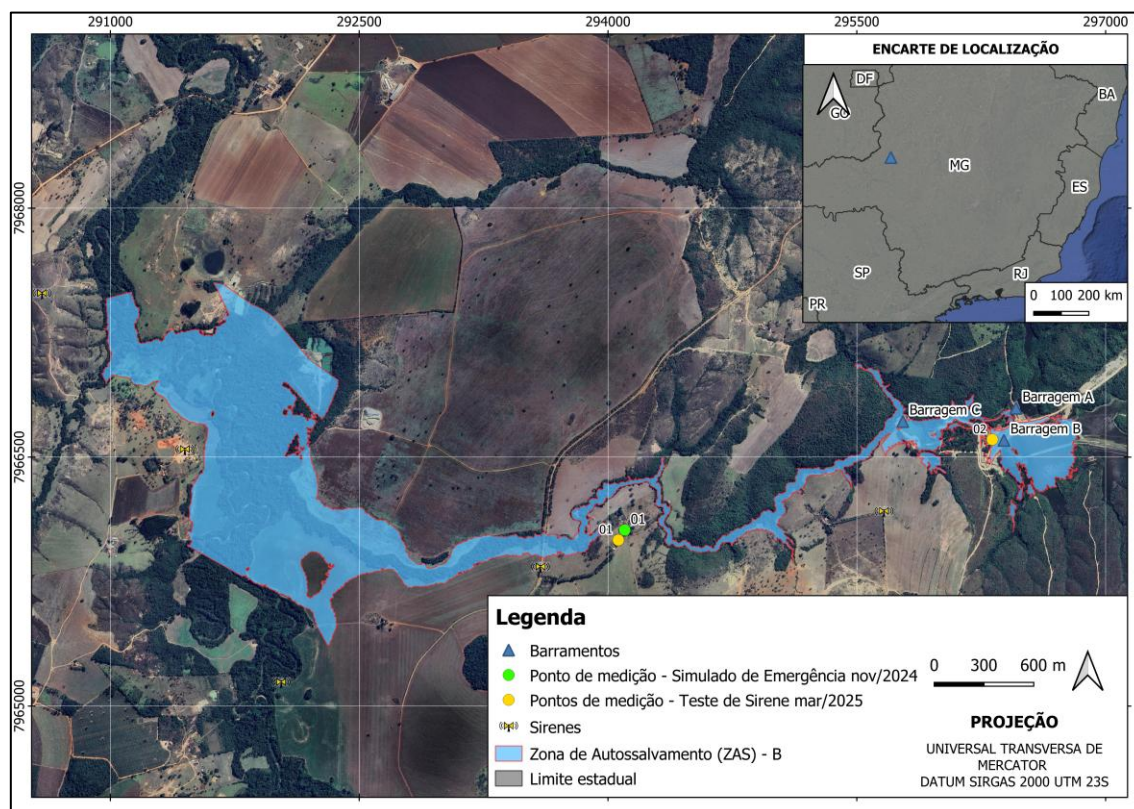
**Figura 4-15 - Localização dos pontos de aferição do som das sirenes**

região da ZAS da Barragem B (maior mancha), durante o exercício simulado e em dois pontos distintos durante o teste de sirenes, conforme apresentado na Figura 4-15.

Ao avaliar os alcances sonoros registrados pelos decibelímetros, constatou-se que as instalações de sirene avaliadas **atendem às prescrições do Caderno de Orientações para Apoio à Elaboração de Planos de Contingência Municipais para Barragens (2016)**, visto que foram obtidos valores superiores a 70 dB quando do toque das sirenes. A Figura 4-16 apresenta registro fotográfico do simulado com aferição de sirene.

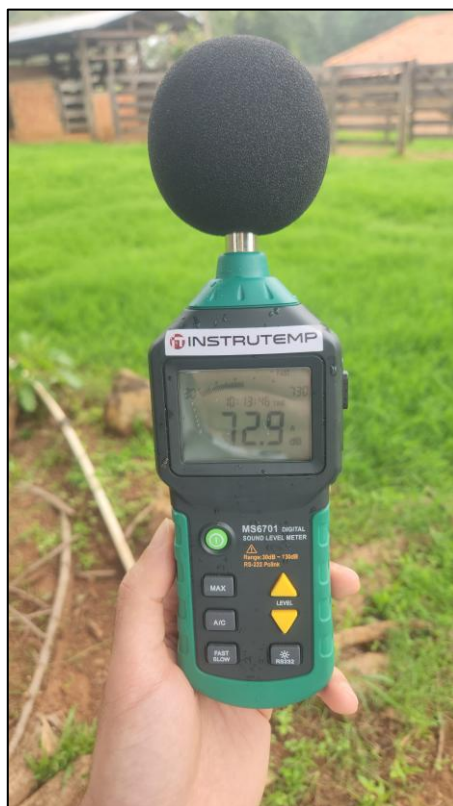
Figura 4-16 - Medição de som de sirenes durante simulado na UPM

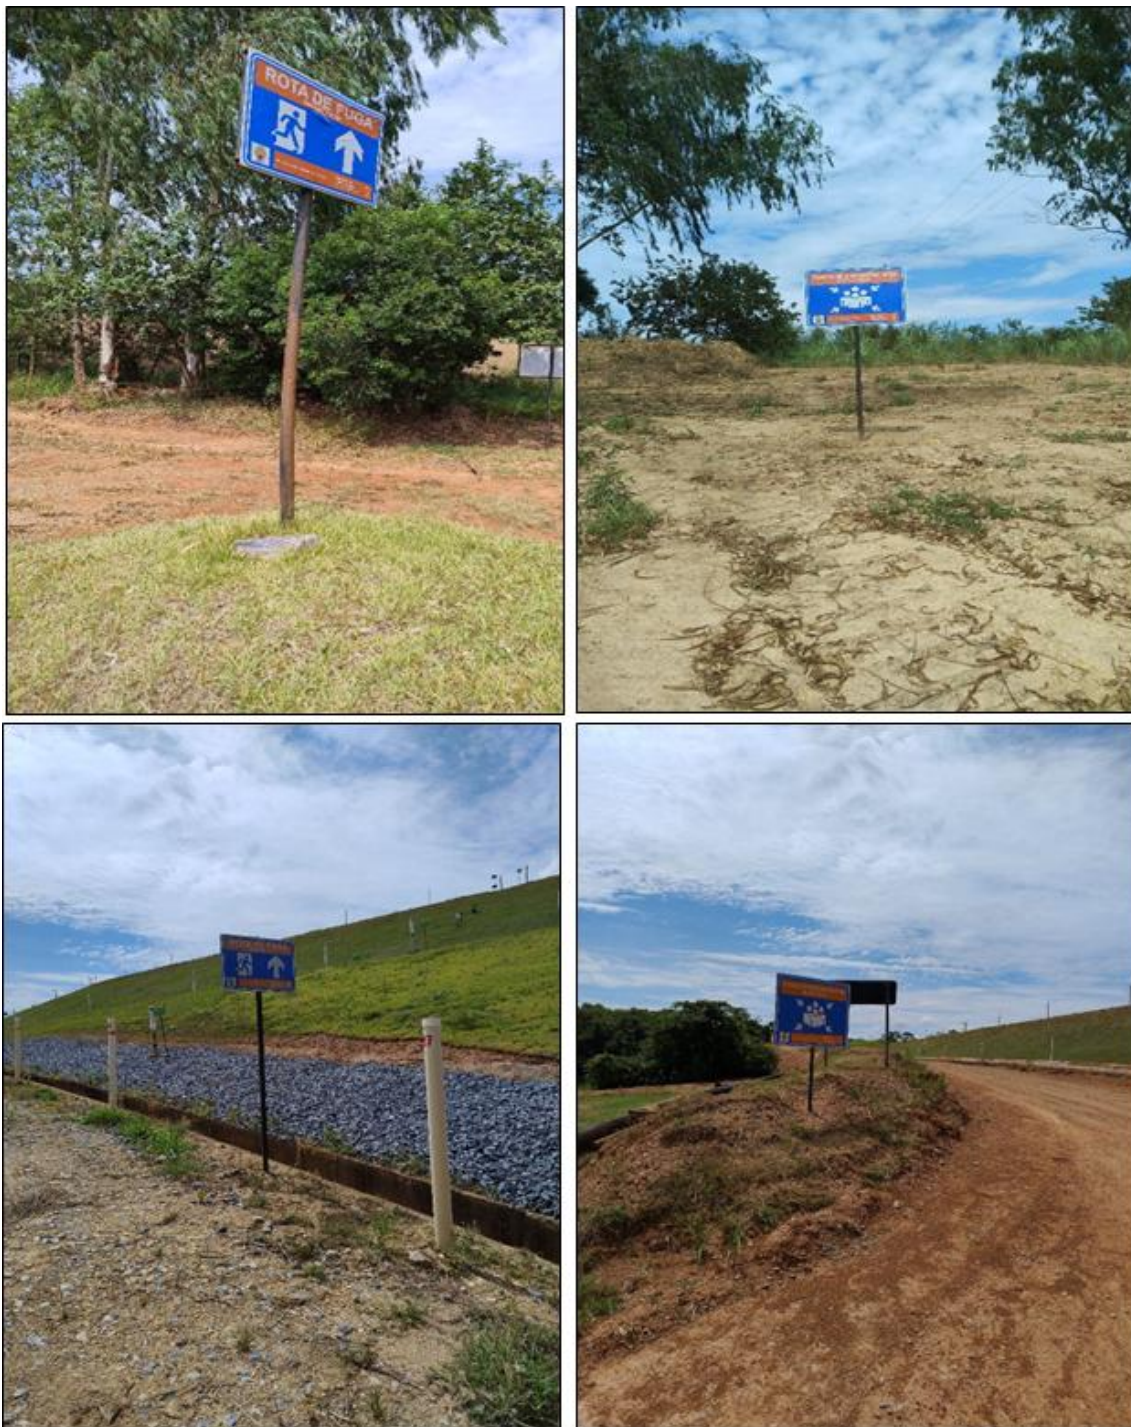
Figura 4-17 - Sinalização das rotas de fuga e ponto de encontro

Em relação à verificação das rotas de fuga e dos pontos de encontro da UPM, avaliados durante inspeção de campo realizada pela equipe da HIDROBR, **estes estavam em boas condições físicas de deslocamento, e sinalizados adequadamente**, conforme ilustra Figura 4-17, e atendendo os requisitos estabelecidos no **Caderno de Orientações para Apoio à Elaboração de Planos de Contingência Municipais para Barragens (2016)**. A Figura 4-184-19 apresenta os pontos visitados pela equipe em campo durante a verificação.
